INFORME DE EVALUACIÓN DE RIESGOS Nro. 002

UGR-GADMCCCH-2025- 002
03 de febrero de 2025

INFORMACIÓN DEL PREDIO

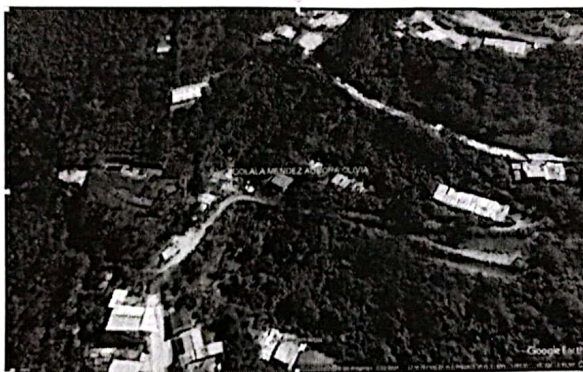
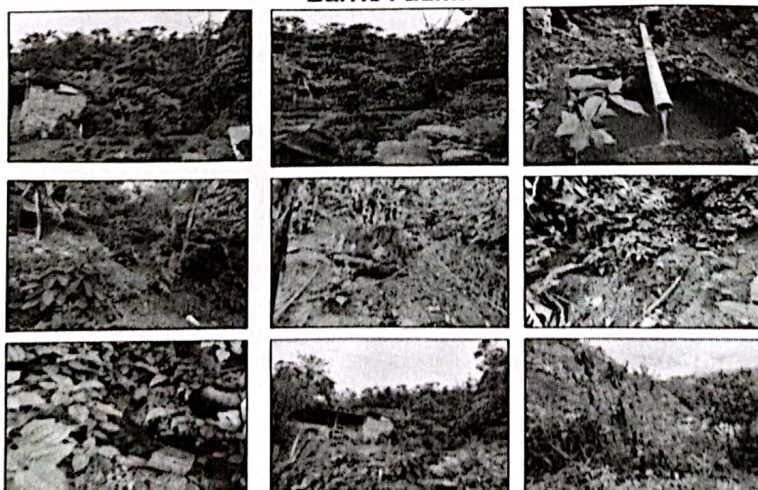
Barrio Fátima

El terreno en mención se caracteriza por una pendiente superior a 40%, dentro del polígono se encuentra una vertiente de agua la cual muestra un caudal representativo, además se muestra la construcción de un tanque reservorio de hormigón que recoge el agua, sin embargo es notorio manifestar que ya ha cumplido su vida útil por cuanto presenta filtraciones.

Es importante recalcar que el agua puede afectar al terreno en un deslizamiento de tierra al saturar el suelo, reduciendo la capacidad de soporte.

En el predio en mención existe la presencia de una vertiente de agua como elemento expuesto y vulnerable del sector.

- Se recomienda construir sistemas de drenaje que recolecten y eliminen el agua de para evitar inundaciones, estancamientos y deslizamientos.
 - Dar un manteniendo adecuado al tanque de agua.
 - La intervención inmediata por parte de entidades competentes para analizar la situación y realizar un embaulado que permitan la canalización de aguas por cuanto está afectando de manera directa a la zona norte poblada de la localidad, tomando en consideración la topografía del terreno.
- El presente informe consta como un requisito para la venta de terreno mostrenco.
