**UNIDAD DE GESTIÓN DE RIESGOS ZONA RURAL**  
**CERTIFICACIÓN DE AFECTACIÓN NRO. 018 UGR-GADMCCH-2025**

**UNIDAD DE GESTIÓN DE RIESGOS ZONA RURAL**  
**CERTIFICACIÓN DE AFECTACIÓN NRO. 019 UGR-GADMCCCH-2025**

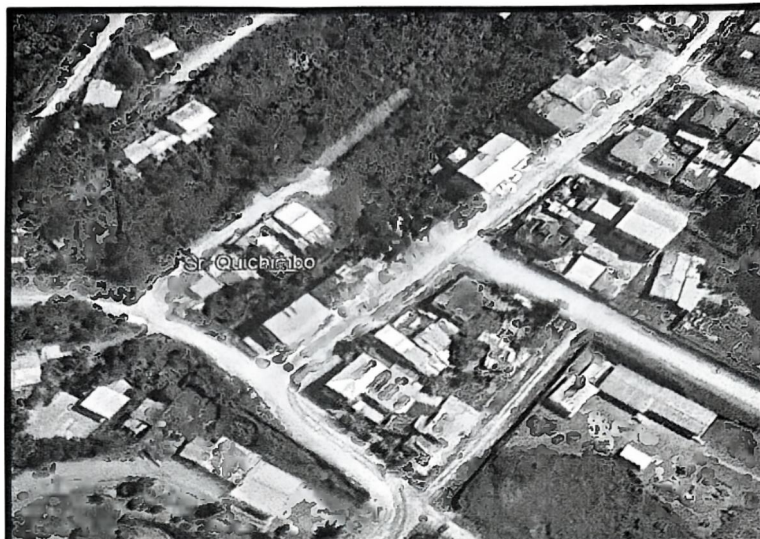
EMPLAZAMIENTO GENERAL DEL PREDIO

Riesgos a erosión	Deforestación	NO
Áreas protegidas	Fuera de áreas protegidas	NO
Zona urbana / rural	Zona rural	NO
Fallas geológicas	No existen fallas geológicas	NO
Características del suelo	Seco	NO
OBSERVACIONES:	<ul style="list-style-type: none"> <li>El predio se encuentra a 13 metros de una quebrada, ubicándose dentro de la franja de protección urbana.</li> <li>La presencia de aguas servidas están a aproximadamente 1 metro del límite del predio.</li> </ul>	
RECOMENDACIONES	<ul style="list-style-type: none"> <li>Se recomienda realizar la canalización de las aguas servidas según normativa técnica y legal, para evitar riesgos posteriores tanto en la salud, infraestructuras y medio ambiente.</li> <li>En caso de planificarse una construcción futura, es imprescindible considerar que el predio se encuentra dentro de la franja de protección hídrica de 15 metros, para lo cual se recomienda que se lo haga con las normativa técnica y legal para evitar futuros inconvenientes.</li> </ul>

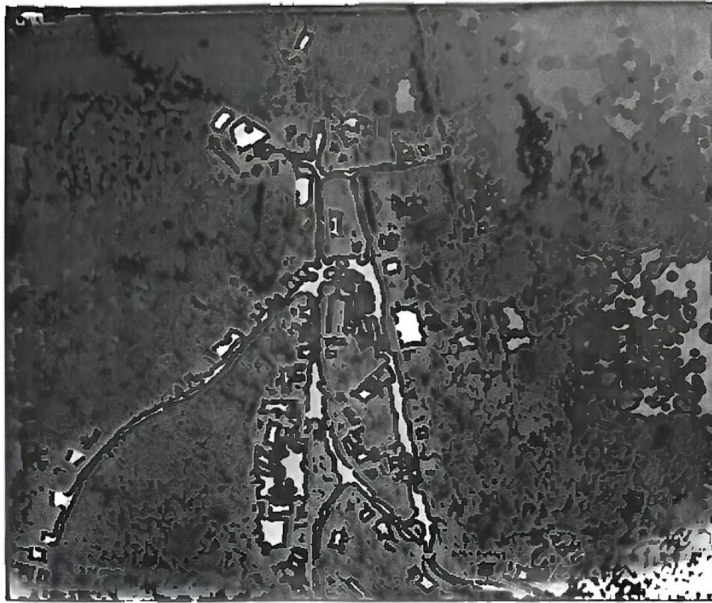
EMPLAZAMIENTO GENERAL DEL PREDIO

Riesgos a erosión	Deforestación	NO
Áreas protegidas	Fuera de áreas protegidas	NO
Zona urbana / rural	Zona rural	NO
Fallas geológicas	No existen fallas geológicas	NO
Características del suelo	Seco	NO
OBSERVACIONES:	<ul style="list-style-type: none"> <li>El predio se encuentra con una pendiente pronunciada.</li> </ul>	
RECOMENDACIONES	<ul style="list-style-type: none"> <li>En caso de planificarse una construcción futura, es imprescindible considerar la pendiente, para lo cual se recomienda que se lo haga con la normativa técnica y legal para evitar futuros inconvenientes.</li> </ul>
